EVALUASI DAN REKOMENDASI DESAIN HALTE TRANS PADANG RAMAH PENYANDANG DISABILITAS

¹Teknik Sipil, Fakultas Teknik, Institut Teknologi Padang

Angelalia Roza dkk, (2025). Evaluasi dan Rekomendasi Desain Halte TRANS PADANG Ramah Penyandang Disabilitas. *Jurnal of Infrastructural in Civil Engineering*, Vol. (06), No. 02, pp: 43-54

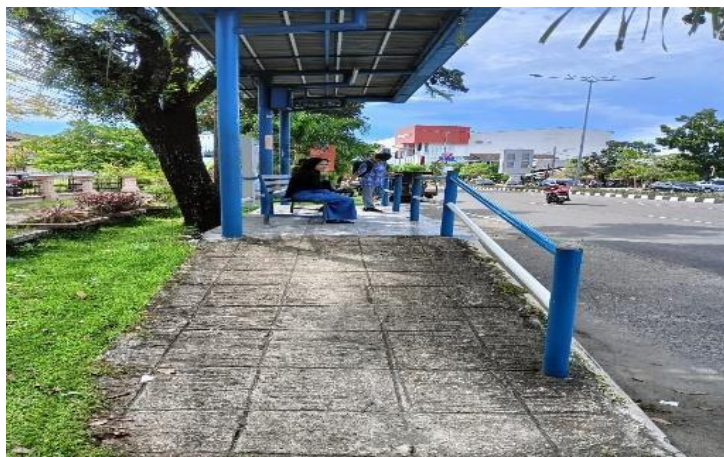
Gambar 1. Kondisi Guiding Block

Guiding block atau ubin pemandu yang seharusnya membantu pengguna tunanetra, hanya tersedia di sebagian kecil halte. Bahkan di halte yang memilikinya, pemasangan tidak sesuai dengan jalur yang logis dan tidak tersambung dari trotoar ke area halte (Gambar 1). Pada Halte B dan Halte D, guiding block terpasang dengan baik, namun di Halte A dan Halte C, guiding block tidak terpasang dengan benar atau tidak mengarah ke area yang semestinya, bahkan ada yang terputus. Hal ini menyebabkan kebingungannya pengguna tunanetra dalam menemukan jalur yang tepat.

1. Halte A: Guiding block tidak terpasang dengan benar, terputus.
2. Halte B: Guiding block terpasang dengan baik, mengarah ke area halte.
3. Halte C: Guiding block tidak ada.
4. Halte D: Guiding block terpasang dengan baik, mengarah ke area halte. Penelitian dari Zainuddi [9].

2. Guiding Block: Guiding block harus dipasang secara konsisten di setiap halte, terarah dengan baik, dan terhubung dari trotoar menuju area halte.
3. Papan Informasi dan Simbol Aksesibilitas: Papan informasi harus dipasang dengan teks yang cukup besar dan mudah dibaca, serta dilengkapi dengan simbol aksesibilitas yang jelas. Selain itu, informasi juga harus tersedia dalam format braille dan audio untuk memudahkan pengguna tunanetra dan tunarungu.

2. Pemasangan Guiding Block: Mengingat minimnya pemasangan guiding block, prioritas berikutnya adalah pemasangan guiding block di setiap halte dengan memastikan jalur yang terarah dan tidak terputus.

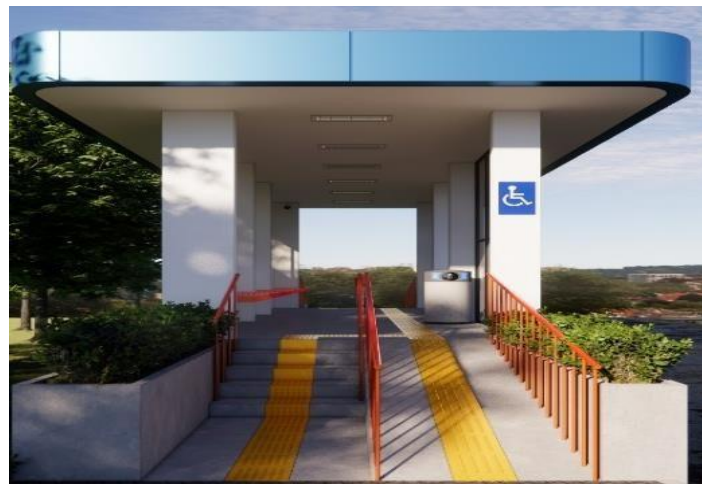
Gambar 2. Simbol Informasi

Sebagian besar halte tidak menyediakan papan informasi dalam format teks besar atau simbol aksesibilitas yang jelas dan mudah dikenali. Hal ini sangat menyulitkan bagi pengguna tunanetra dan tunarungu dalam memperoleh informasi yang dibutuhkan (Gambar 2), seperti informasi rute atau jadwal keberangkatan. Beberapa halte yang memiliki papan

informasi, teks yang tertera sulit dibaca karena ukuran font yang kecil atau tidak cukup terang.

1. Halte A: Tidak ada papan informasi atau simbol aksesibilitas.
2. Halte B: Papan informasi tersedia, teks kecil dan tidak cukup terang.
3. Halte C: Papan informasi tidak ada.
4. Halte D: Papan informasi tersedia, dengan simbol aksesibilitas yang jelas. Penelitian dari Alamsyah [10].

3. Penyediaan Papan Informasi: Papan informasi harus segera dilengkapi dengan teks yang cukup besar dan simbol aksesibilitas yang mudah dibaca. Format braille dan audio harus ditambahkan untuk pengguna tunanetra dan tunarungu.

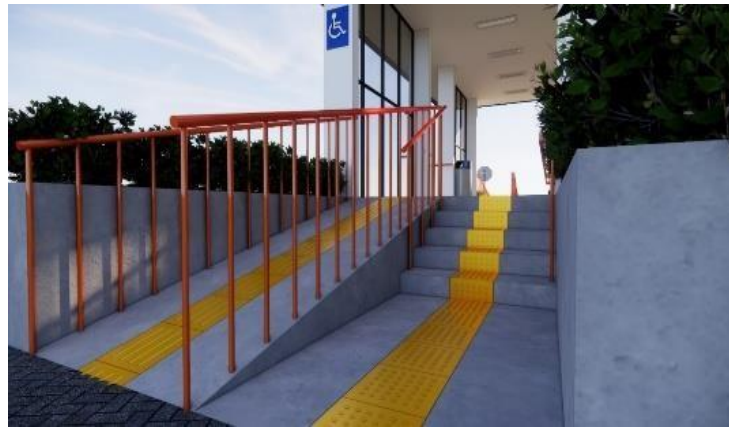
Gambar 3. Fasilitas Pendukung (Handrail).

Banyak halte yang memiliki ruang tunggu yang sempit dan tidak ramah bagi pengguna kursi roda. Selain itu, fasilitas pendukung seperti tempat duduk prioritas, tempat sampah yang tidak menghalangi jalur, dan pencahayaan juga masih kurang memadai (Gambar 3). Di Halte A dan Halte C, terdapat ruang tunggu yang dipenuhi tiang dan kursi tetap yang menyempitkan ruang gerak. Halte B dan D memiliki ruang tunggu yang lebih luas, namun kursi prioritas masih terbatas. Selain itu, fasilitas seperti tempat sampah dan pencahayaan juga perlu diperbaiki karena menghalangi jalur yang seharusnya bebas hambatan.

1. Halte A: Ruang tunggu sempit, tidak ada kursi prioritas.
2. Halte B: Ruang tunggu lebih luas, 1 kursi prioritas tersedia.
3. Halte C: Ruang tunggu sempit, tidak ada kursi prioritas.
4. Halte D: Ruang tunggu cukup luas, 1 kursi prioritas tersedia.

4. Ruang Gerak Kursi Roda dan Fasilitas Pendukung: Setiap halte harus memiliki ruang tunggu yang cukup luas, bebas dari halangan fisik, dan dilengkapi dengan kursi prioritas yang sesuai. Tempat sampah dan elemen lain yang menghalangi jalur harus ditempatkan di lokasi yang tidak mengganggu pengguna disabilitas. Penelitian dari Fauziah [11]. Kecepatan merupakan kecepatan rata-rata kendaraan yang dicatat saat melewati setiap ruas yang telah ditentukan dimana diperoleh dari panjang rute dan waktu tempuh perjalanan tiap rute [7].

4. Peningkatan Ruang Gerak dan Fasilitas Pendukung: Ruang tunggu yang lebih luas dan kursi prioritas yang lebih banyak harus segera disediakan untuk meningkatkan kenyamanan pengguna kursi roda. Tempat sampah dan elemen penghalang lainnya harus ditempatkan di lokasi yang lebih strategis agar tidak menghalangi aksesibilitas. Penelitian dari Putri [12].

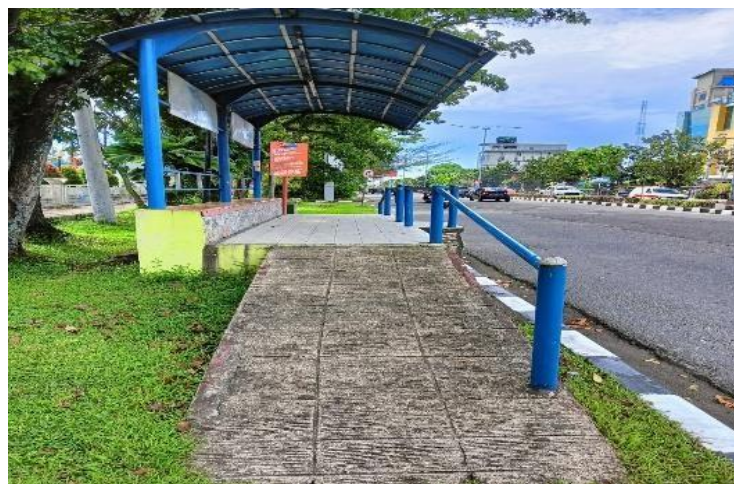
Gambar 4. Kondisi Ramp Halte

Sebagian besar halte di Koridor I Trans Padang dilengkapi dengan ramp, namun kemiringan ramp di beberapa halte melebihi batas ideal yang ditetapkan, yakni 8%. Sebagai contoh, pada Halte A dan Halte C, kemiringan ramp tercatat mencapai 12%, yang berpotensi menyulitkan pengguna kursi roda dan penyandang disabilitas lainnya. Selain itu, beberapa ramp juga tidak dilengkapi dengan permukaan anti selip atau area landai yang cukup untuk beristirahat. Hal ini dapat membahayakan keselamatan pengguna disabilitas, terutama pada musim hujan.

1. Halte A: Ramp tersedia, kemiringan 12%, tidak ada permukaan anti selip.
2. Halte B: Ramp tersedia, kemiringan 8%, permukaan anti selip ada.

3. Halte C: Ramp tersedia, kemiringan 12%, tanpa area landai.
4. Halte D: Ramp tersedia, kemiringan 10%, tanpa permukaan anti selip.

kualitas pelayanan transportasi bagi semua lapisan masyarakat. Sebagian besar halte memiliki ramp, namun kemiringan ramp di beberapa lokasi melebihi batas ideal (maksimum 8%). Beberapa ramp juga tidak memiliki permukaan anti selip atau area landai untuk beristirahat Who [13]. Dapat dilihat pada Gambar 4 berikut.

1. Ramp (Bidang Landai): Ramp harus memiliki kemiringan maksimal 8% dengan permukaan anti selip. Setiap halte harus memiliki area landai yang cukup luas untuk memberikan ruang bagi pengguna kursi roda untuk beristirahat.

1. Perbaikan Ramp: Mengingat ramp merupakan elemen penting untuk aksesibilitas pengguna kursi roda, perbaikan kemiringan ramp menjadi prioritas utama. Halte dengan ramp lebih dari 8% harus segera diperbaiki agar lebih aman bagi penyandang disabilitas.
